Elaborat br. 055/2022

## IDENTIFIKACIJA

Lokacija: Šetnica Carmen Sylve  
k.č. 1853/2 prema k.č. 1058/2 k.o. Opatija

**TEHNIČKO IZVJEŠĆE O IDENTIFIKACIJI**

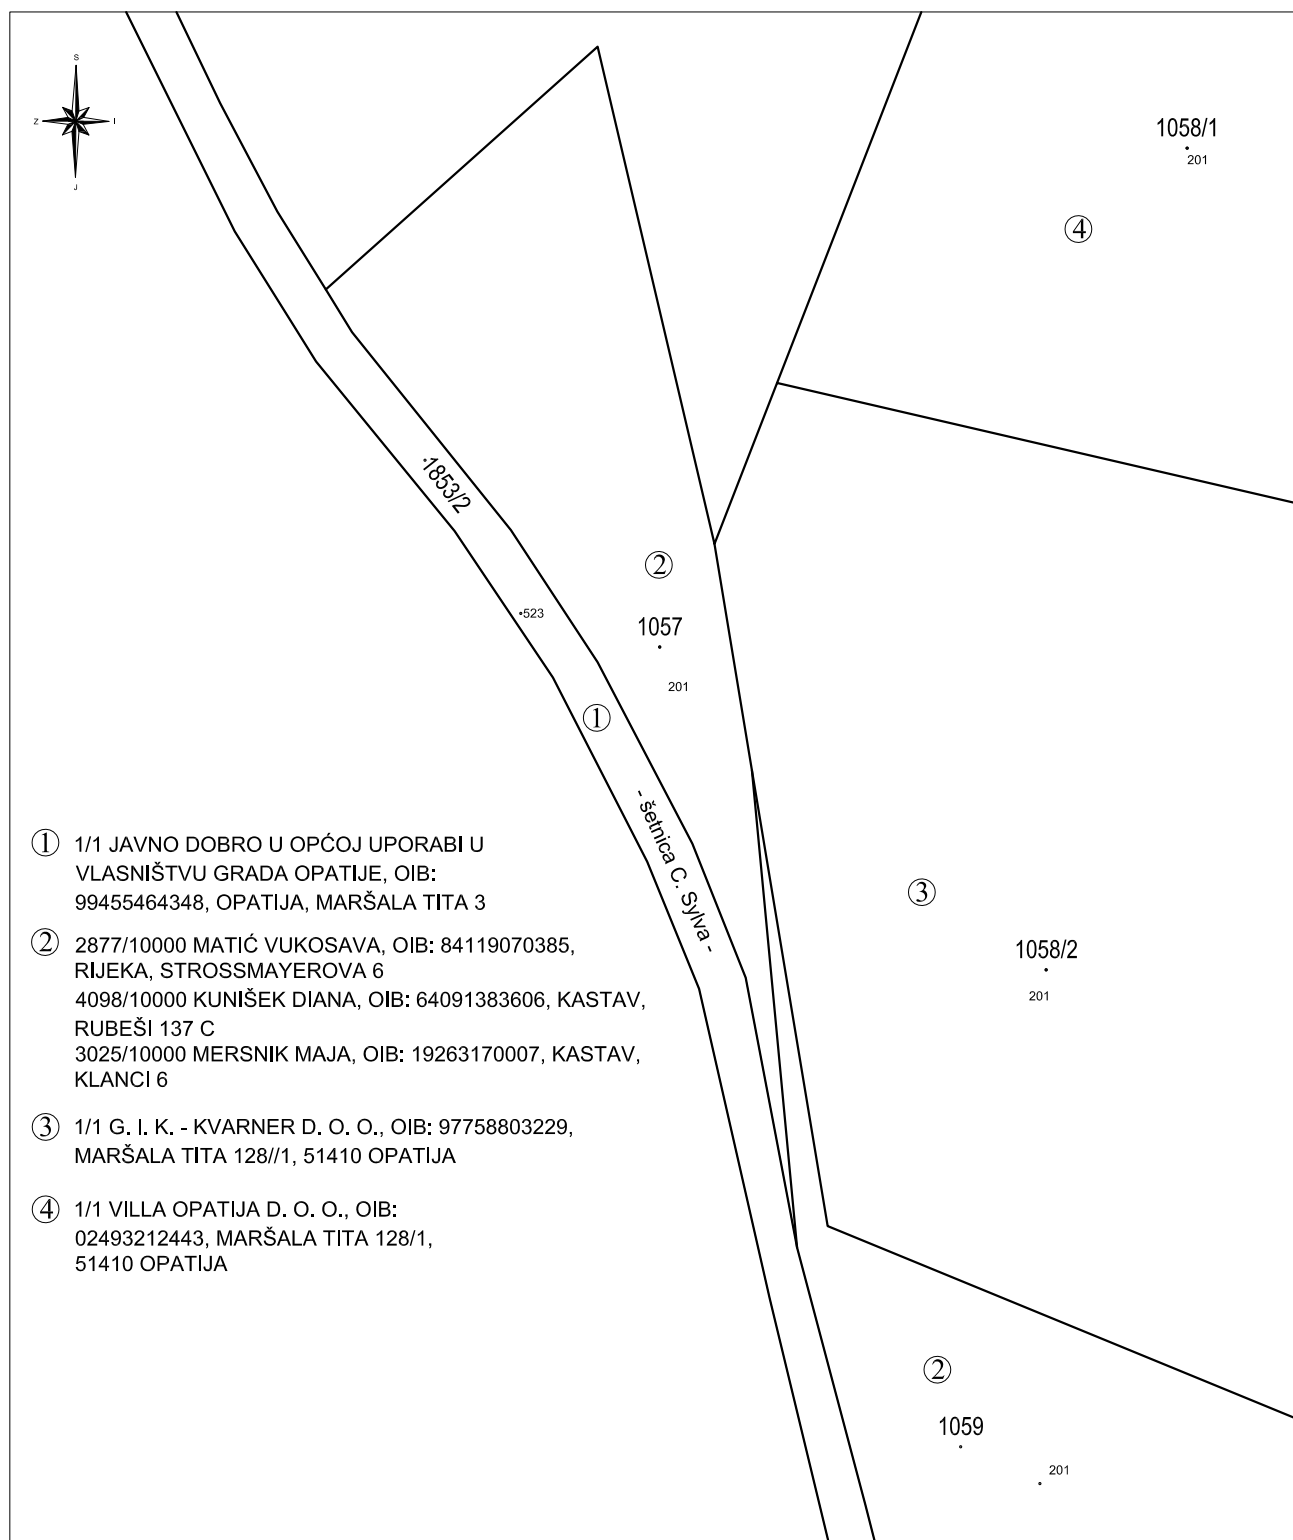
# ANALIZA VLASNIŠTVA

## Prikaz vlasništva na lokaciji šetalište Carmen Sylva - Put za Plahuti

Mjerilo 1: 250

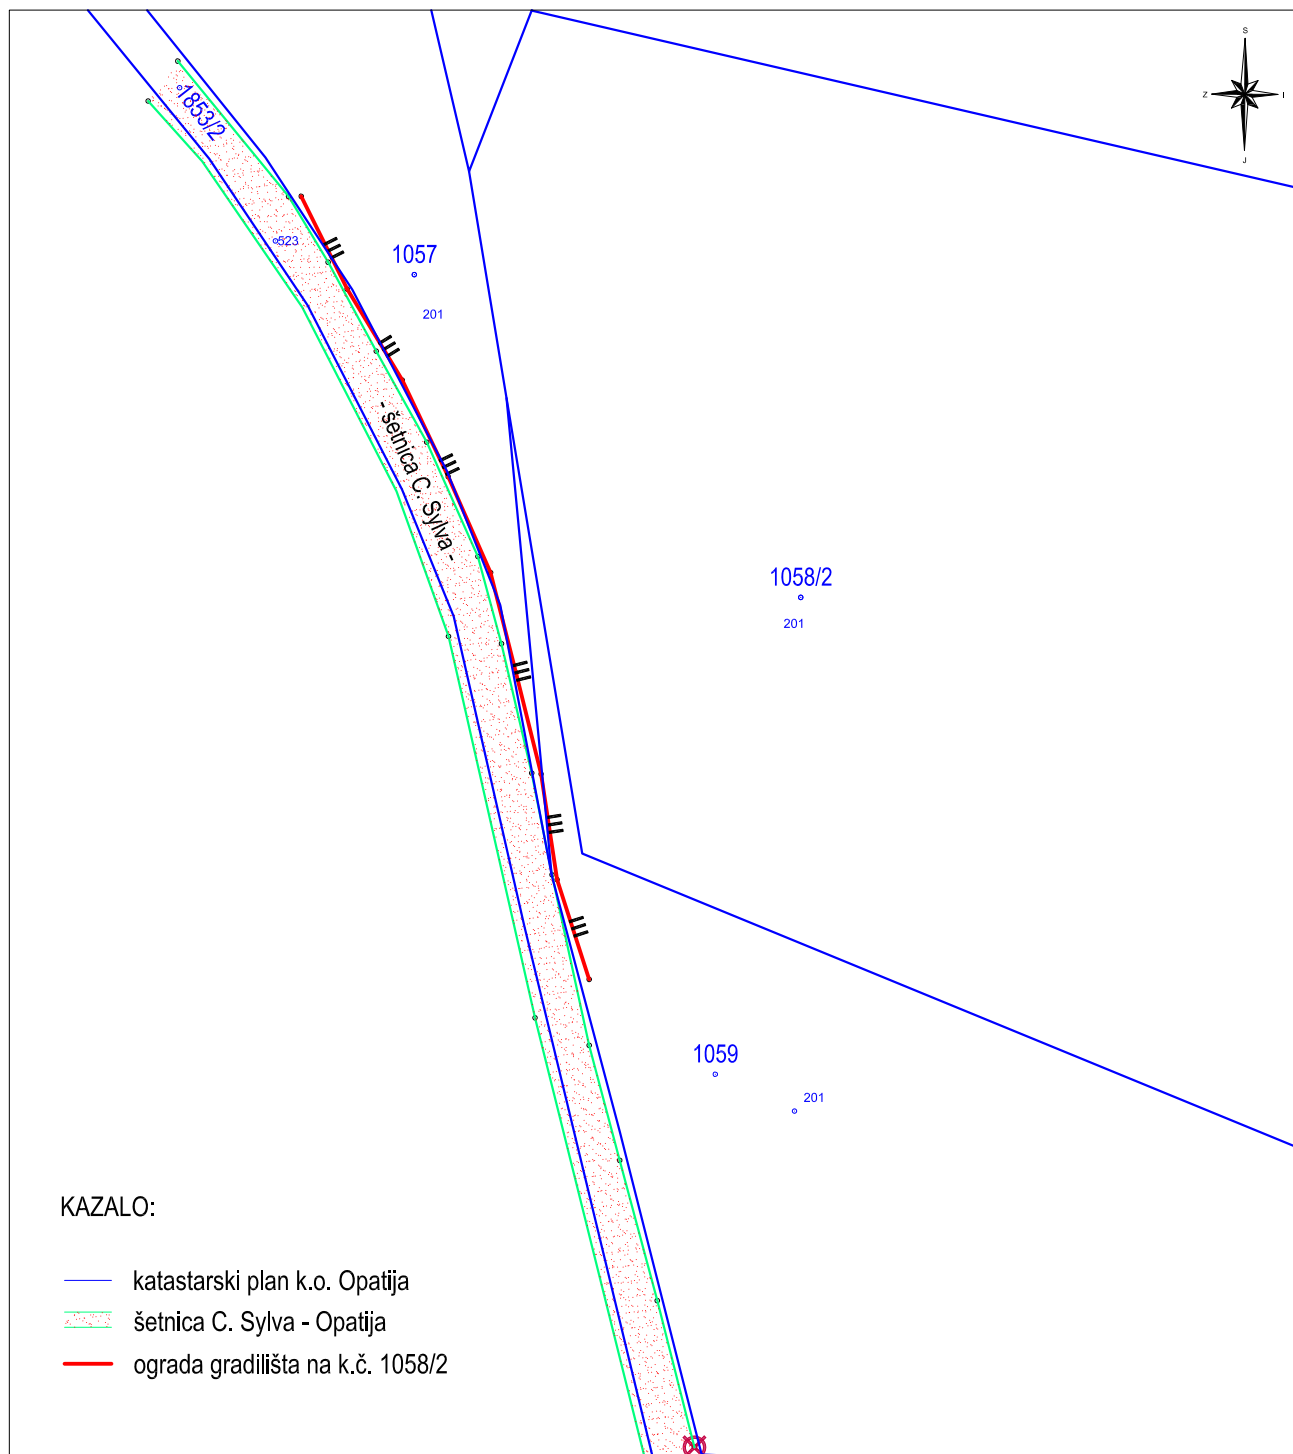
# SKICA LICA MJESTA

## Položajni prikaz šetališta Carmen Sylva sa preklapom katastarskog plana k.o. Opatija

Mjerilo 1: 250

Na priloženoj Skici lica mjesta identificira se kako je postavljena građevinska ograda izvan istočne linije protezanja šetnice C. Sylve kakva ona na terenu egzistira. Na suprot tome preklapom službenog katastarskog plana na snimljeni detalj identificira se kako u odnosu na istočnu katastarsku među parcele šetnice građevinska ograda u bitnome ne prelazi u parcelu k.č. 1853/2 (šetnica C. Sylve). Postojeća šetnica omeđena je vidljivom linijom od ostalog šumskog terena (suhozid podzid) ali ista ne odgovara liniji međe katastarske čestice šetnice iz službenog katastarskog plana. Građevinska ograda nalazi se većinom na k.č. 1057 i 1059 u vlasništvu fizičkih osoba, no u manjem dijelu nalazi se unutar parcele šetnice kakva je prikazana u katastarskom planu. Za napomeniti je kako gradilište na k.č. 1058/2 u niti jednoj svojoj točki međe direktno ne graniči sa parcelom šetnice C. Sylva, već je između te dvije navedene parcele upravo k.č. 1057 i 1059 u vlasništvu fizičkih osoba.

nalaze IZVAN standarda položajne točnosti od 0.1 m propisanog čl. 26. st. 2. Zakona o državnoj izmjeri i katastru nekretnina (NN 112/2018). U ovom slučaju položajna točnost međne linije prikazane na službenom katastarskom planu i stvarne međe na terenu razlikuje se od 0.2 do 0.3 m. Na skici lica mjesta isto se očituje na način da je parcela na katastarskom planu k.č. 1853/2 (šetnica) izmaknuta u odnosu na stvarni položaj na terenu u smjeru istoka za navedenih 0.2 do 0.3 m što je prema mojem uvjerenju slučaj pogreške koja se dogodila tijekom terenskih mjerenja u svrhu nove izmjere. Samim time parcela k.č. 1853/2, odnosno njena istočna međa koja je predmet idnetifikacije, ne odgovara vidljivoj liniji pružanja šetnice. Za ispravan prikaz stvarnog stanja šetnice u katastarskom operatu u ovom slučaju bilo bi potrebno izraditi Geodetski elaborat komunalne infrastrukture gdje bi se ponovno izmjerile i utvrdile postojeće međe šetnice i takve točnije evidentirale u službenom katastarskom planu.

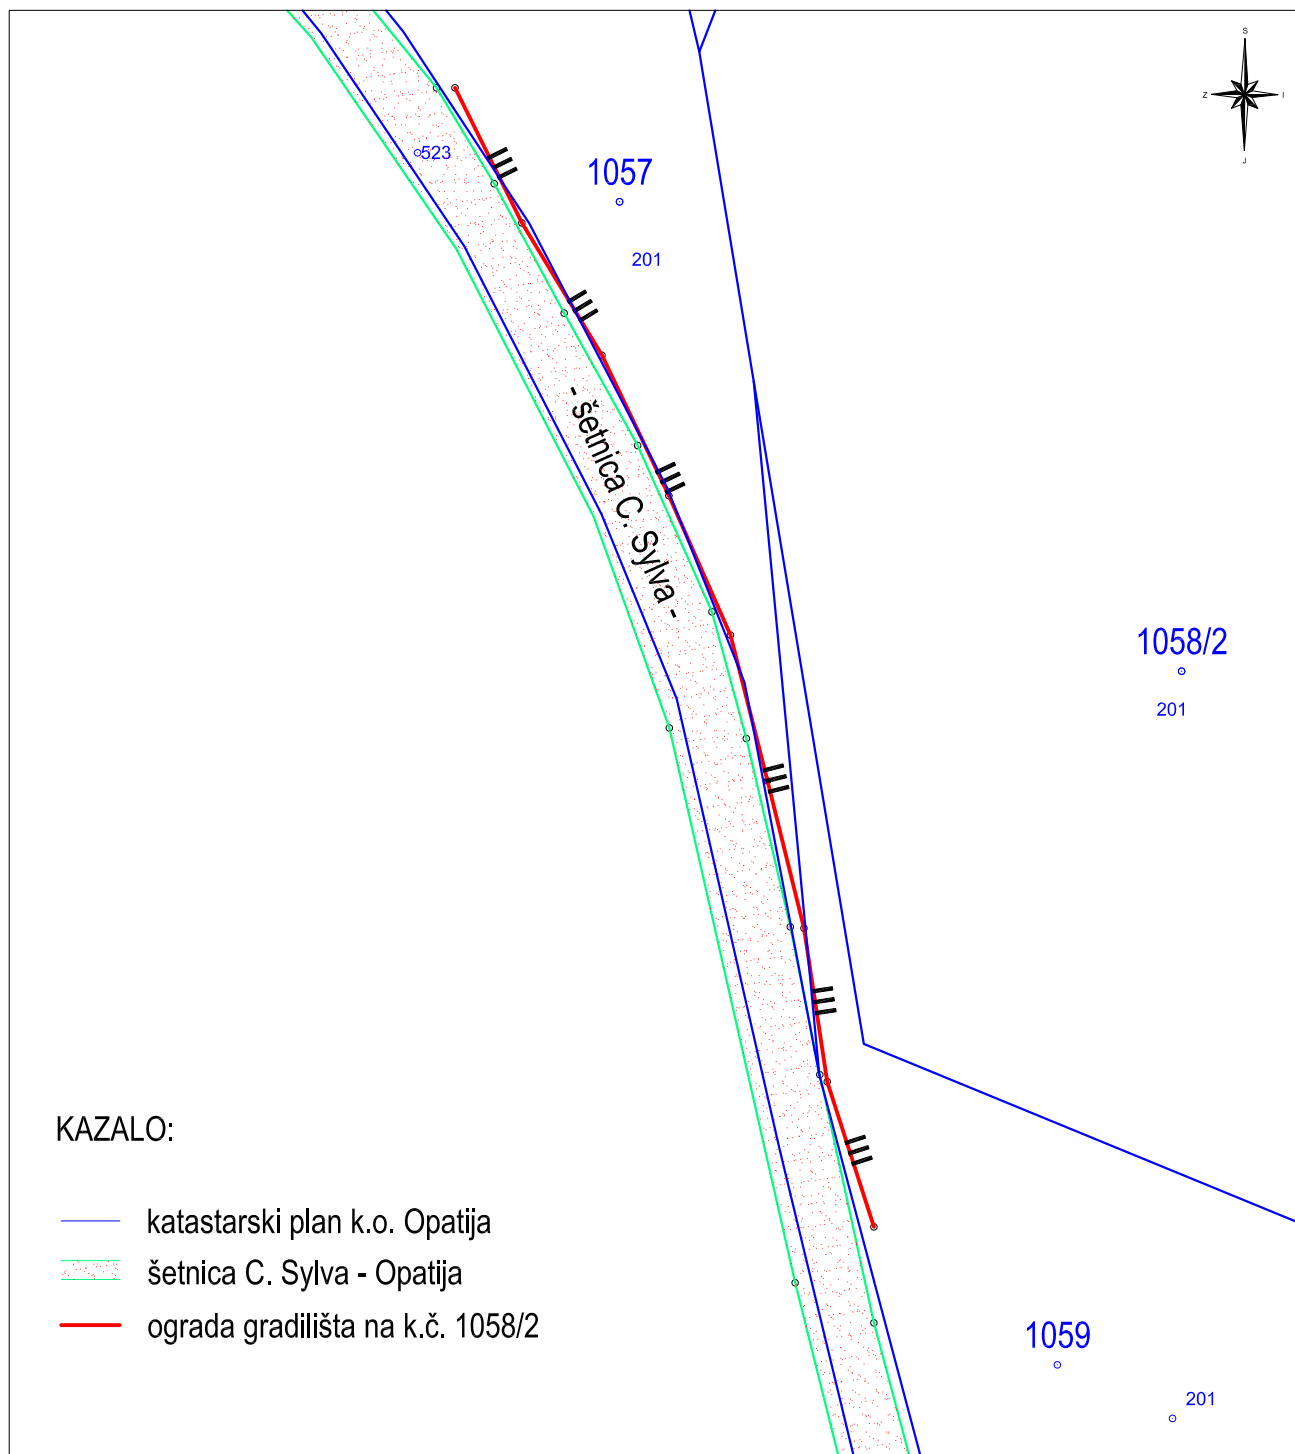
# SKICA LICA MJESTA

## Položajni prikaz šetališta Carmen Sylva sa preklopom katastarskog plana k.o. Opatija

Mjerilo 1: 50

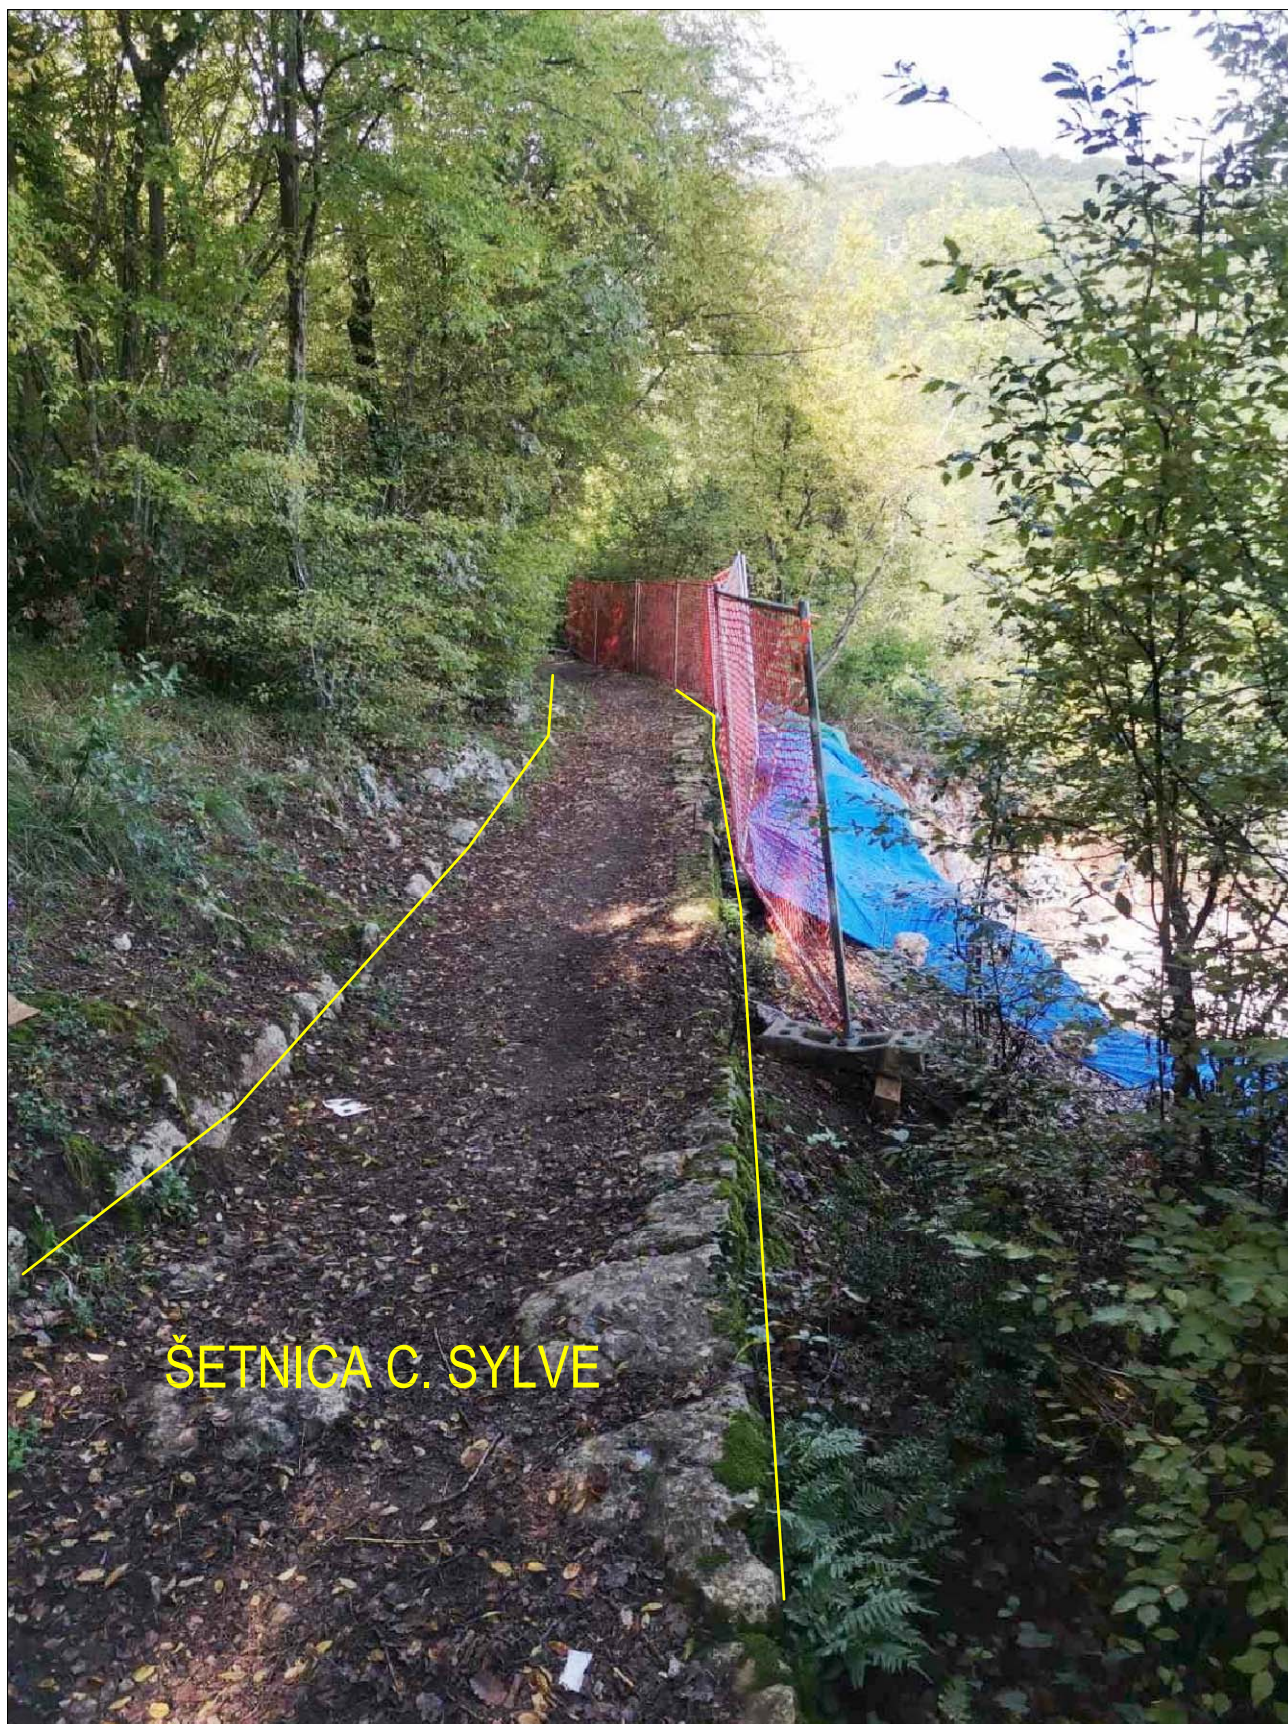
## FOTOGRAFIJE LICA MJESTA

Lokacija šetalište Carmen Sylva - Put za Plahuti

Na priloženim fotografijama lica mjesta žutom linijom definirana je vidljiva linija šetnice na terenu. Kako je već navedeno, ista položajno ne odgovara katastarskoj međi parcele šetnice (k.č. 1853/2). Na sljedećoj fotografiji dataljnije je prikazana pozicija linije šetnice u odnosu na postavljenu ogradu kako je to u naravi na terenu. Prikazivanje pozicije katastarske međe na fotografijama je položajno dvojbeno prikazati zbog nemogućnosti ispravnog odnosno točnog prikaza. Prikaz katastarske međe parcele šetnice u odnosu na liniju protezanja šetnice u naravi detaljno je prikazan na skici lica mjesta koja je izrađena na temelju geodetskog mjerenja.

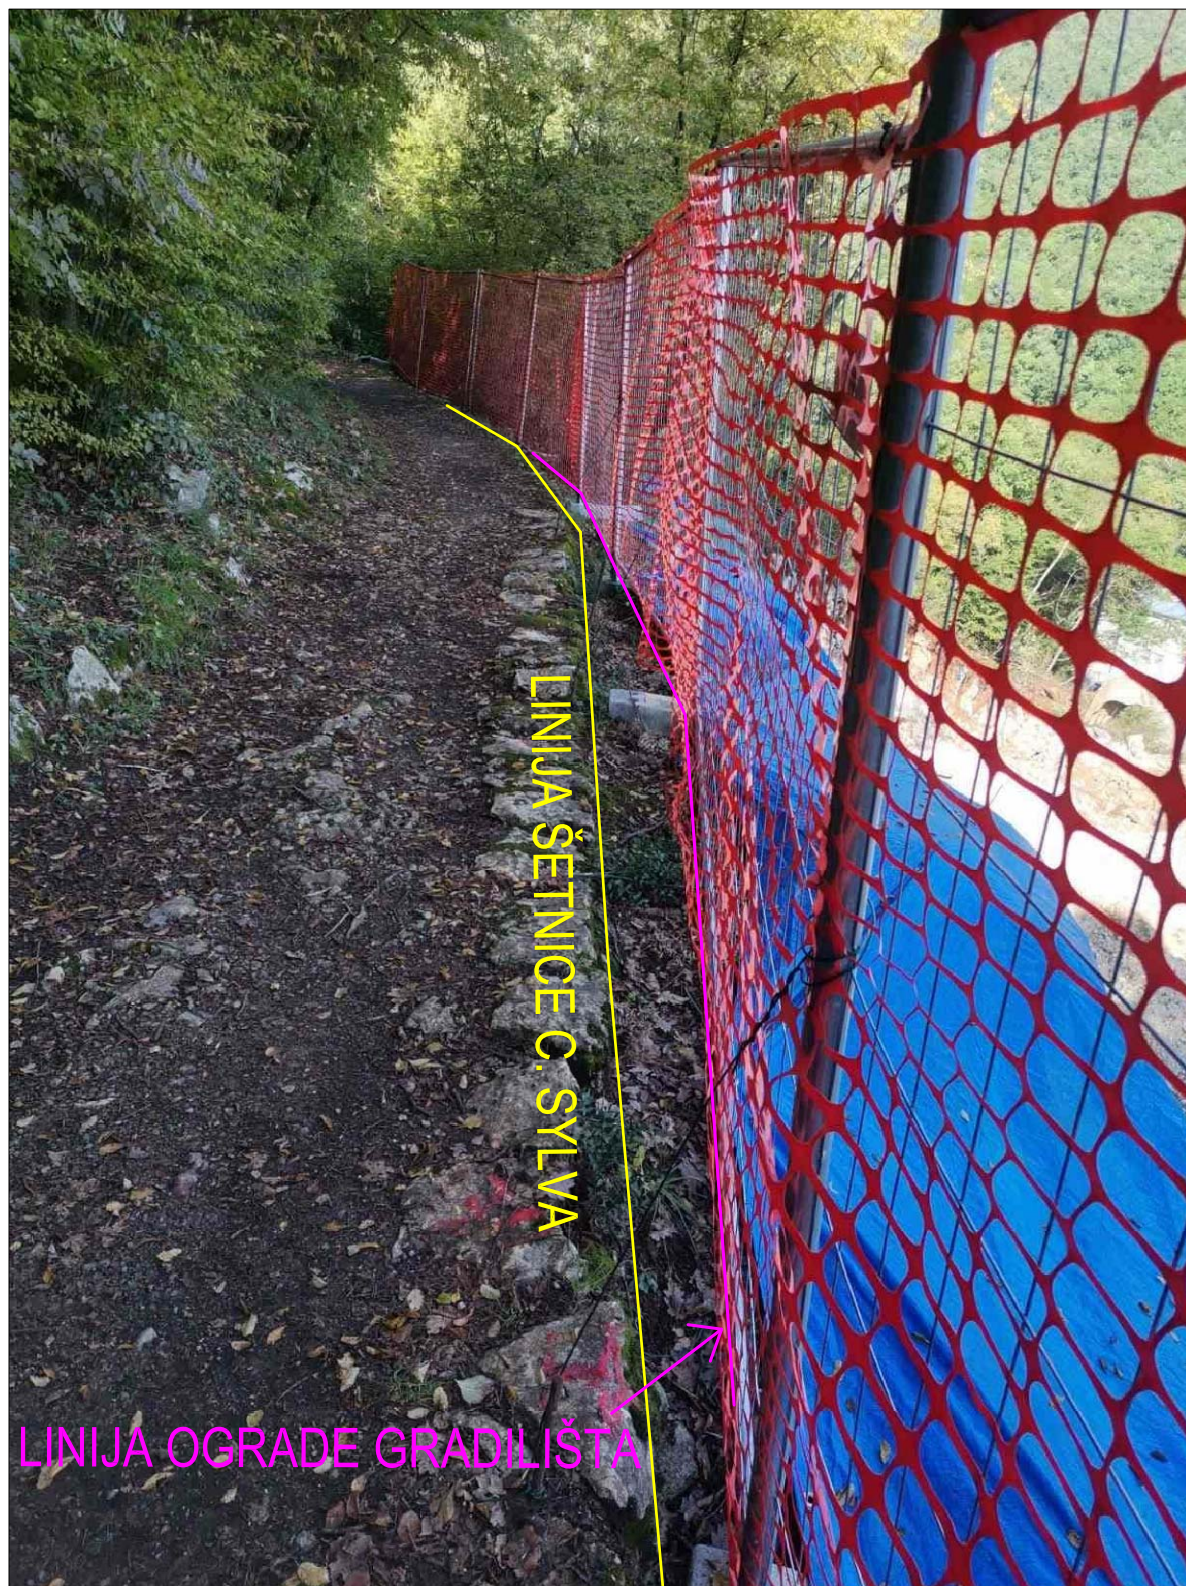
## FOTOGRAFIJE LICA MJESTA

Lokacija šetalište Carmen Sylva - Put za Plahuti
